Zavod za varstvo  
kulturne dediščine Slovenije  
Služba za kulturno dediščino  
Območna enota Nova Gorica

## BOGASTVO IZBRANIH CERKVIC NA DIVAŠKEM

DEDIŠČINSKI POHOD V OKVIRU  
VREMSKEGA OPASILA

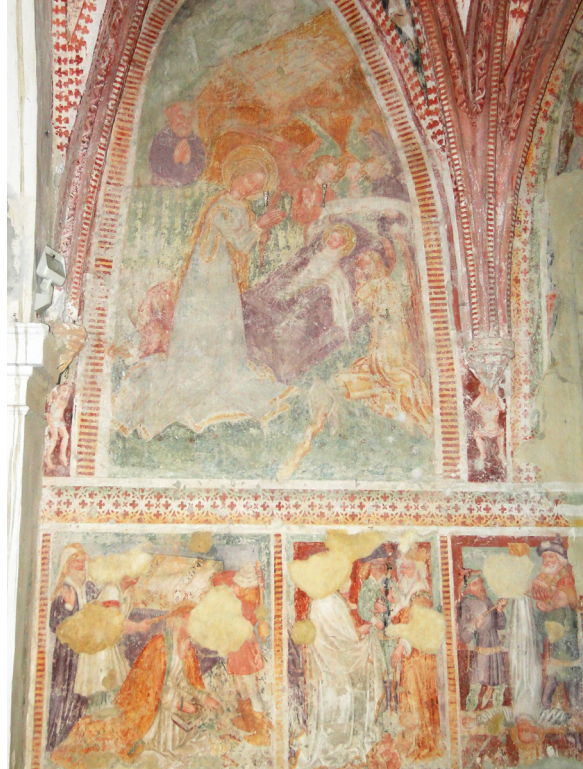
Jezusovo rojstvo v cerkvi Marijinega vnebovzetja (zgoraj) -  
Pogled na zunanjo fasado prezbiterija med utrjevanjem temeljev v isti cerkvi (spodaj)

Poslikave so danes v zelo slabem stanju. Prisotne so večje razpoke, ki so verjetno posledica plazov, ki je pred leti odnesel brežino tik ob prezbiteriju cerkve, barvna plast se lušči in odpada. Freske ogroža tudi baročni oltar, ki se je pred leti nevarno nagnil in je sedaj podprt s tramovi in plohi, ki sloni jo ob steni. Pred obnovo fresk bo potrebno statično sanirati oltar, nato pa restavrirati zunanje fasade prezbiterija.

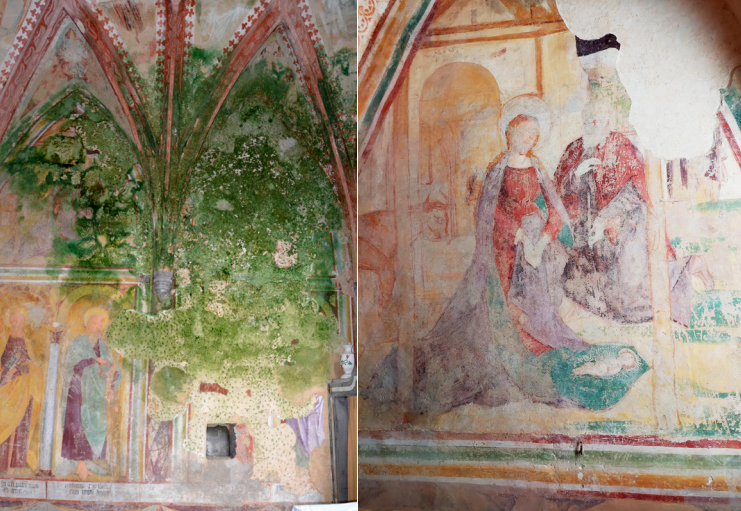
Cerkev sv. Urbana (zgoraj) - Freska pred restavriranjem (z zelenimi algami) in v postopku restavriranja (brez alg) v cerkvi Žalostne Matere Božje (na prvi strani, levo zgoraj)

Cerkev se v zadnjih letih intenzivno obnavlja, pobuda za obnovo oz. »krik na pomoč« pa je prišel s strani krajevnih skupnosti, ki je opozorila na propadajoče freske v notranjščini. S pomočjo Ministrstva za kulturo in Občine Divača se je v celoti obnovila kamnita streha, ki je bila glavni vzrok za slabo stanje poslikav v notranjščini, restavrirali so se ometi na zunanjščini, stekla so prva zaščitna dela na poslikavah v prezbitariju. Od leta 2019 je restavriranje fresk v prezbitariju vključeno v redni program Restavratorskega centra RS, dela bodo predvidoma končana v letu 2022.

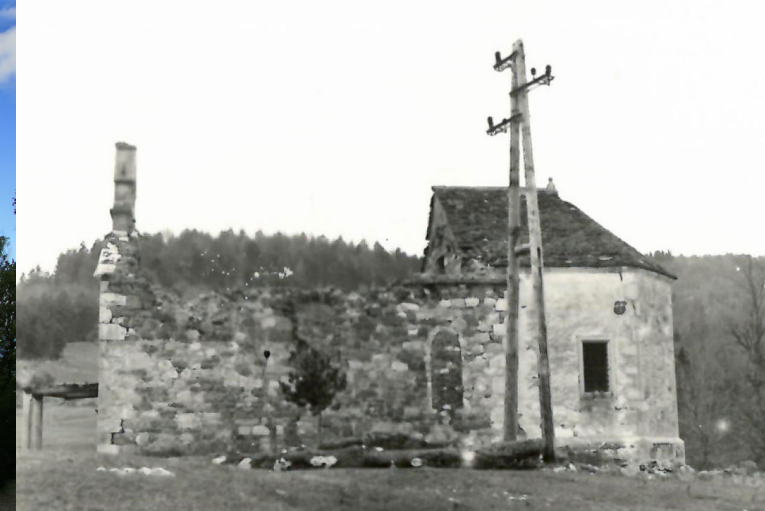
Cerkev sv. Jošta v 70. letih 20. stol. (zgoraj in na sosednji strani)

Stavba je bila že proti koncu 19. stoletja v slabem stanju, med vojnama so jo prenehali uporabljati, po drugi svetovni vojni je bila opustošena. Sodobnost je cerkev dočakala kot delna ruševina z ohranjenimi kamniti streho nad prezbitarijem. V letu 1997 se po načrtih ZVKDS s pomočjo državnih sredstev pričela obnova objekta.
